Специализированный ультразвуковой сканер-дефектоскоп

УСД-60-8К

- 8 каналов контроля
- Запись всех А-сканов
- Анализ результатов контроля
- Достоверность контроля
- Высокая производительность контроля

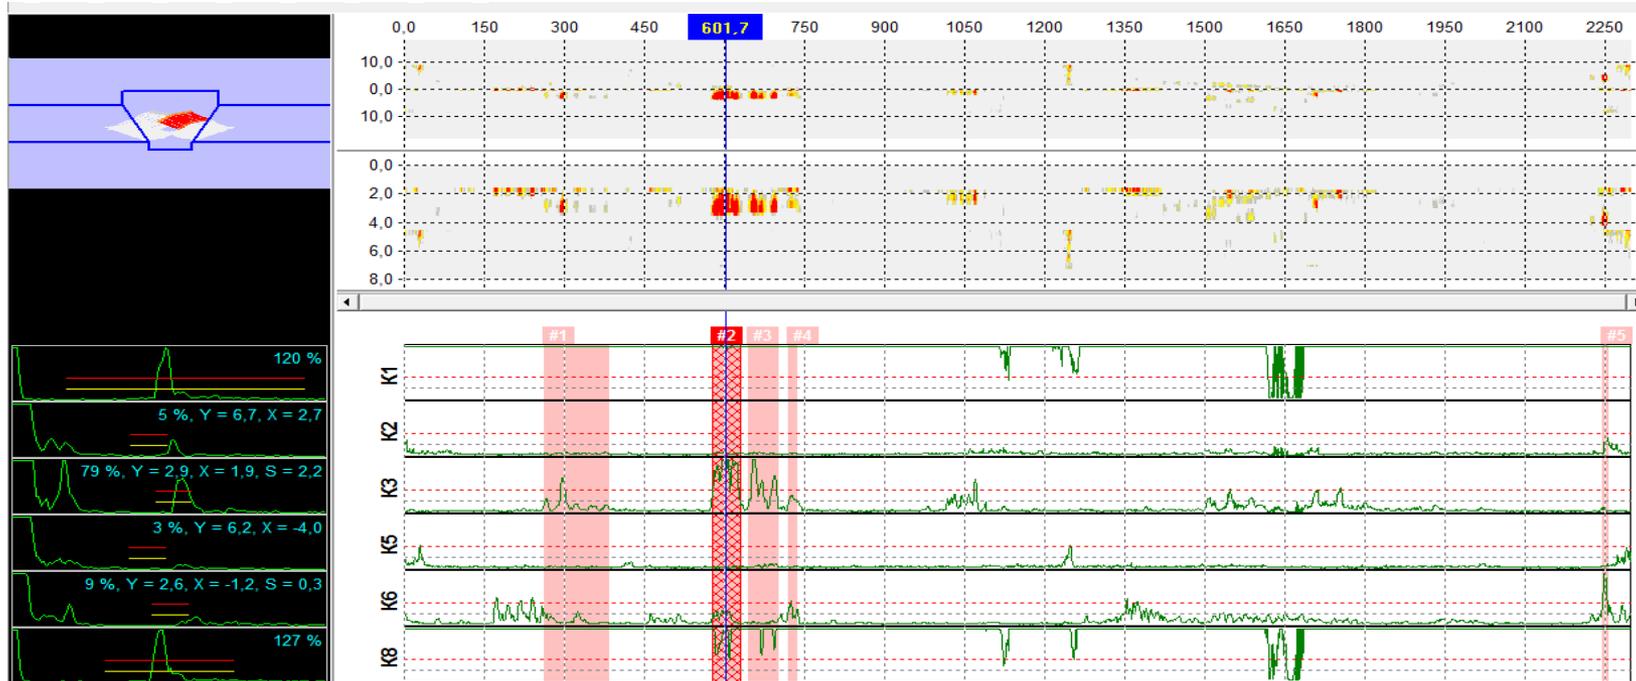
Результат контроля сканером УСД-60-8К

Дефектограмма с выявленным характерным дефектом (плоскотной, вдоль кромок, глубина залегания от 2 до 4 мм - предположительно несплавление кромок).

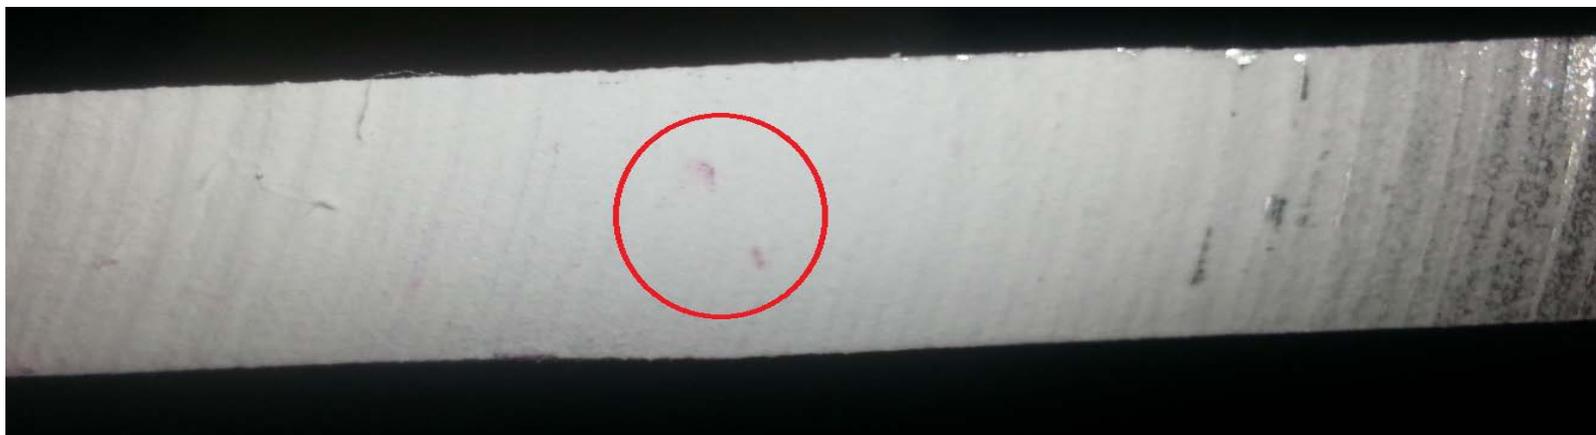
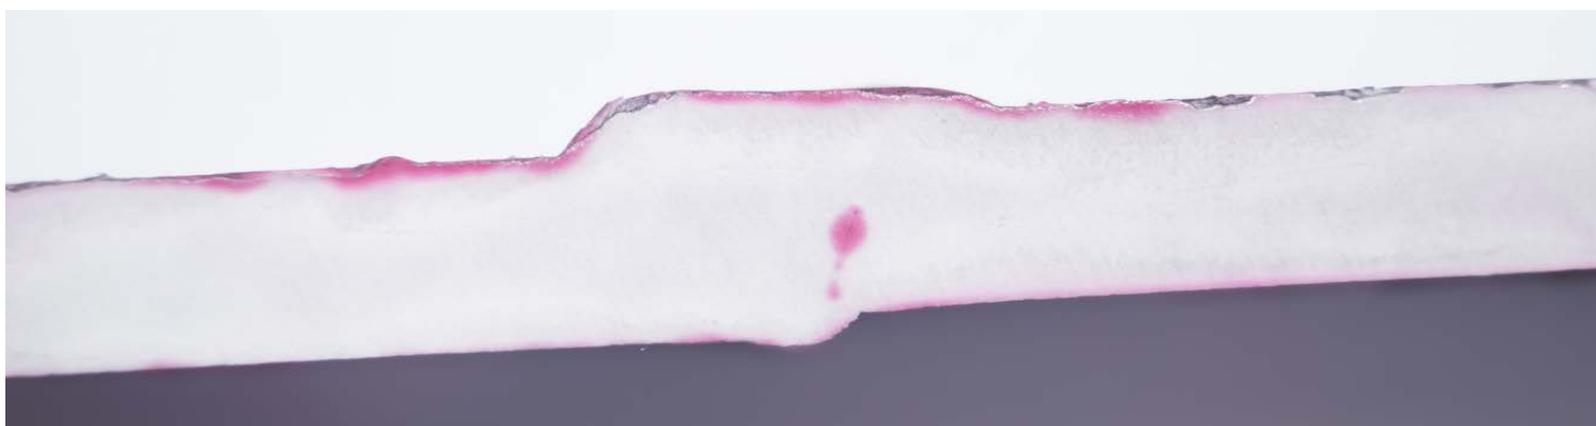
Результат капиллярного контроля забракованного сварного соединения

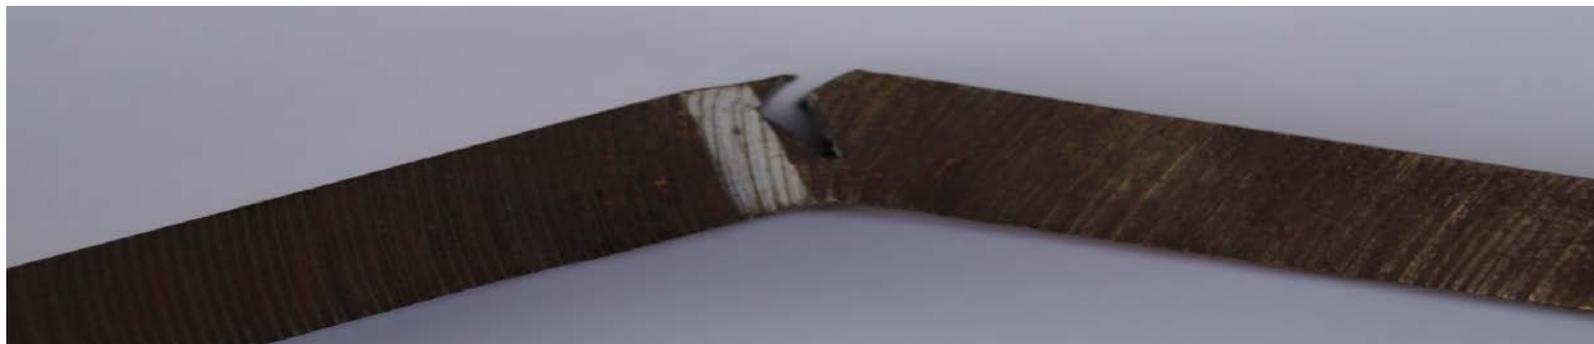
Результаты механических испытаний на изгиб и на разрыв

Образец №1 на изгиб: излом при 40° при допустимых 120°

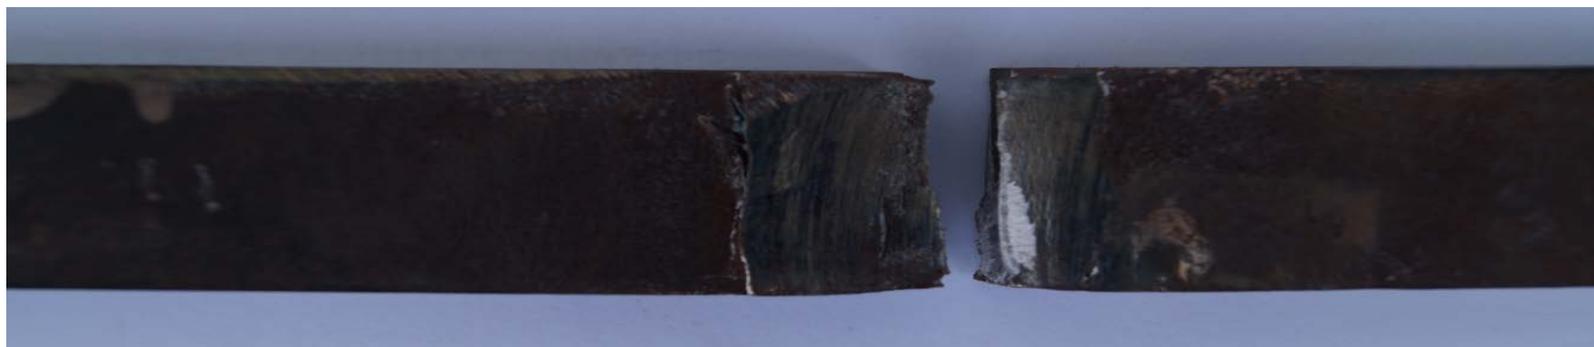
Образец №2 на разрыв: разрыв при 52 кгс/мм^2 при допуске 55 кгс/мм^2

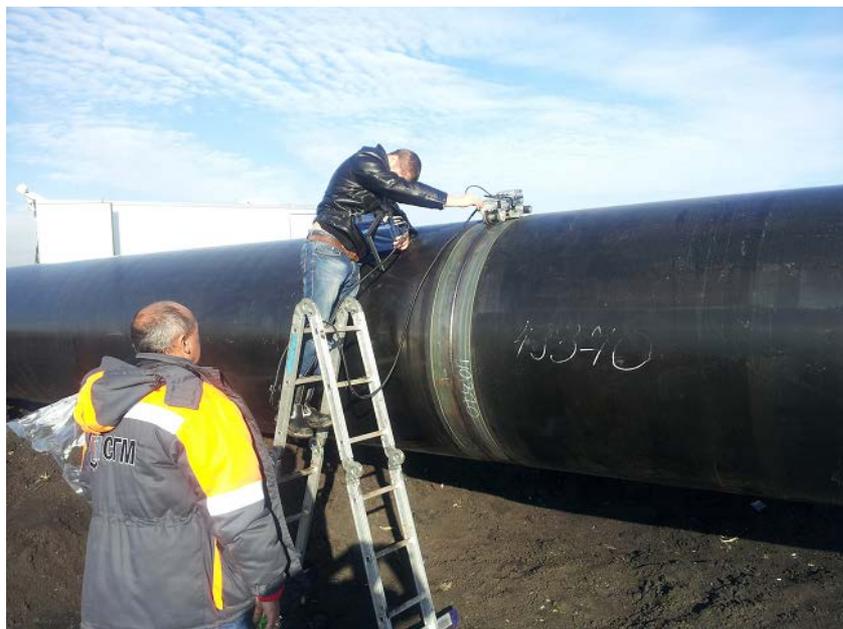
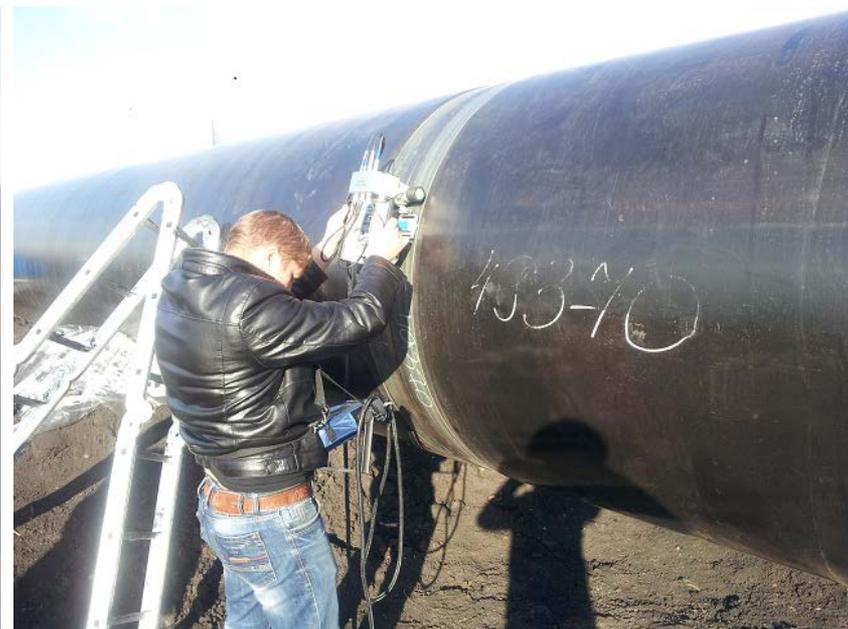
Механизированный сканер УСД-60-8К

Проведение полевых испытаний сканера на строящемся объекте структуры «ОАО Газпром». Контроль СРС-шва толщиной 21.6 мм

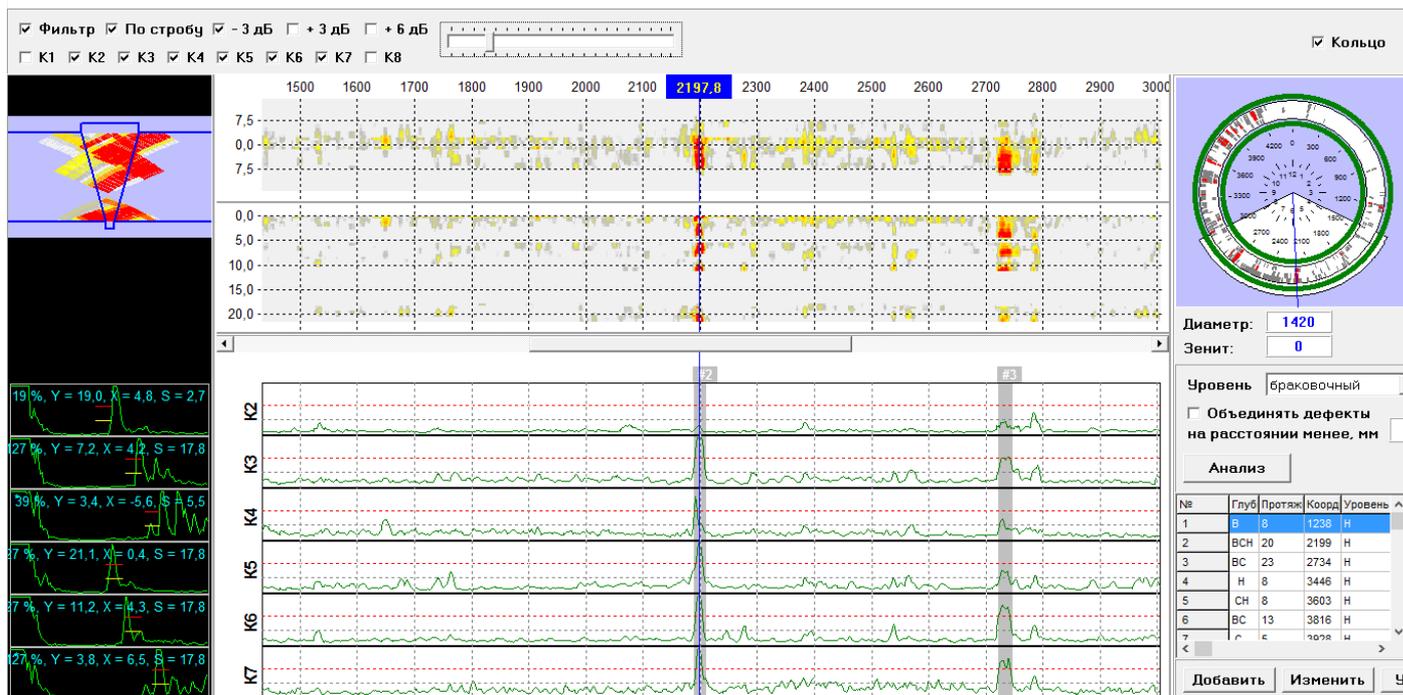
Результат контроля сканером УСД-60-8К

Дефектограмма с выявленным дефектом
(глубина залегания- по всей глубине шва- непровар из-за
неправильной настройки сварочного комплекса).

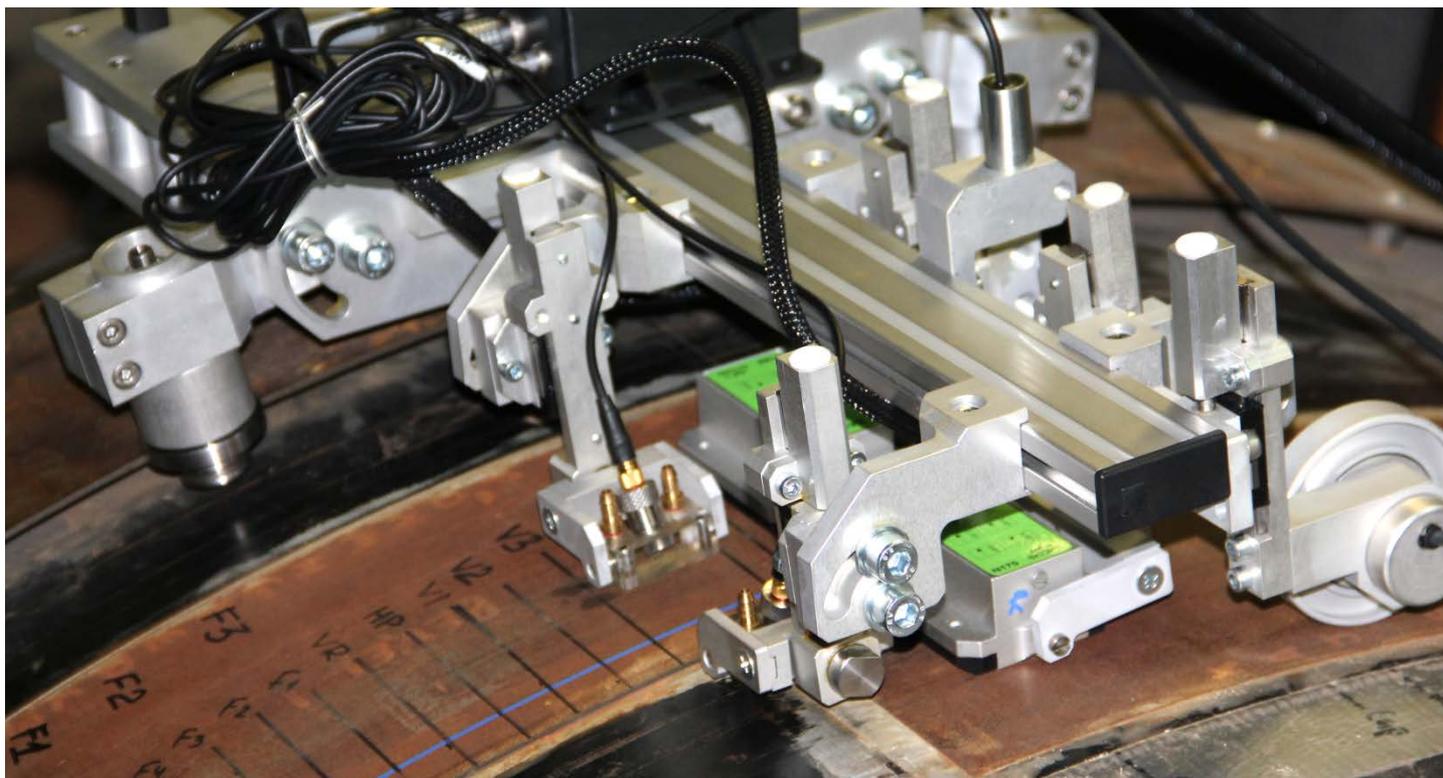
Многоканальный механизированный сканер-дефектоскоп УСД-60-8К для контроля сварки типа CRC с применением TOFD-преобразователей

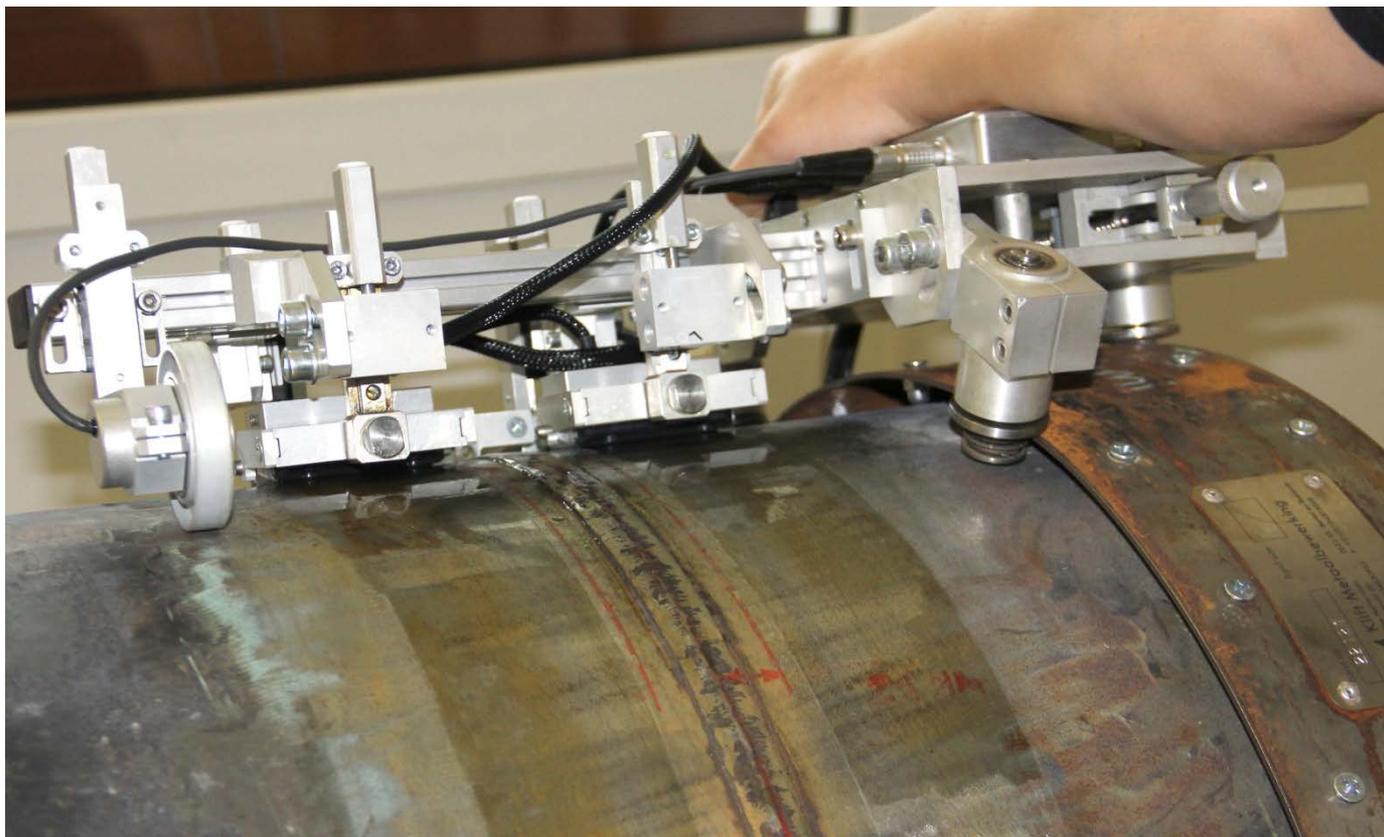
Многоканальный механизированный сканер-дефектоскоп УСД-60-8К для контроля сварки типа CRC с применением TOFD-преобразователей

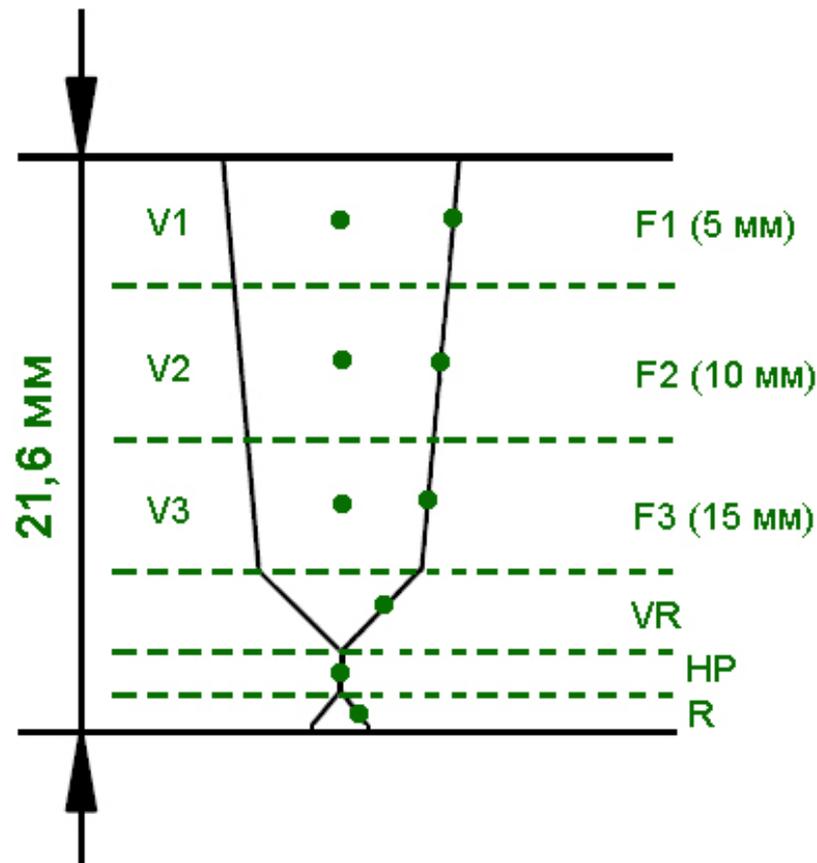
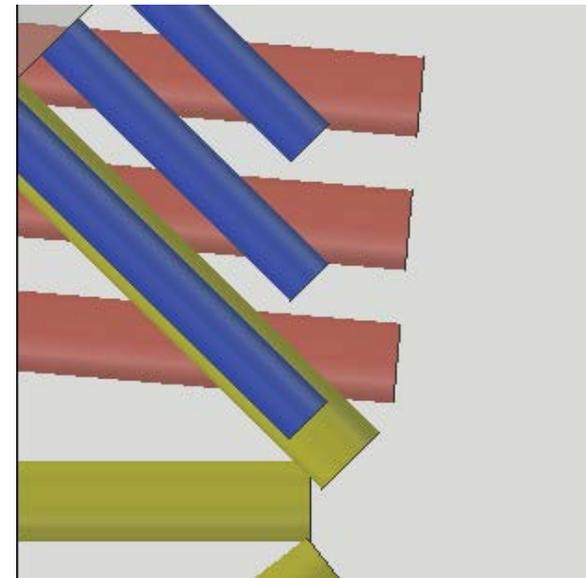
Схема разбивки CRC шва толщиной 21.6 мм по зонам- кромка, заполнение, корень

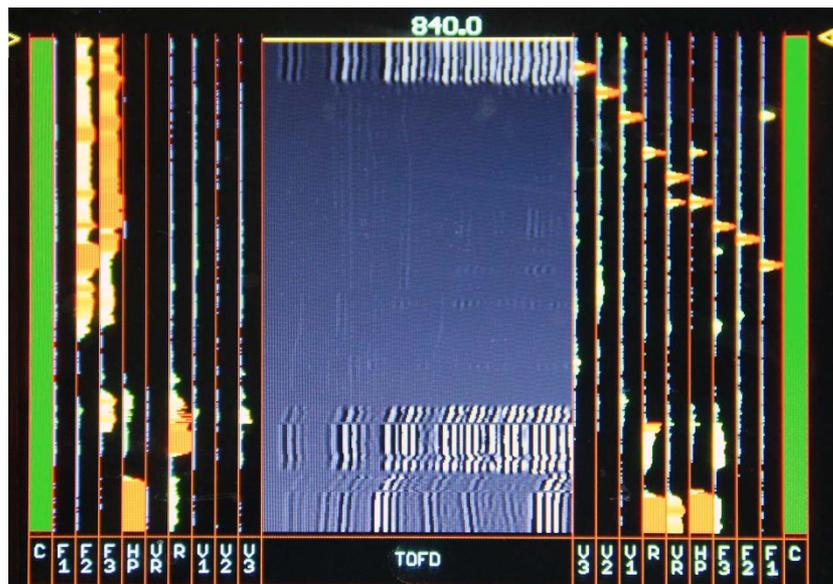
Программное обеспечение УСД-60-8K Analyz для контроля сварного шва типа CRC

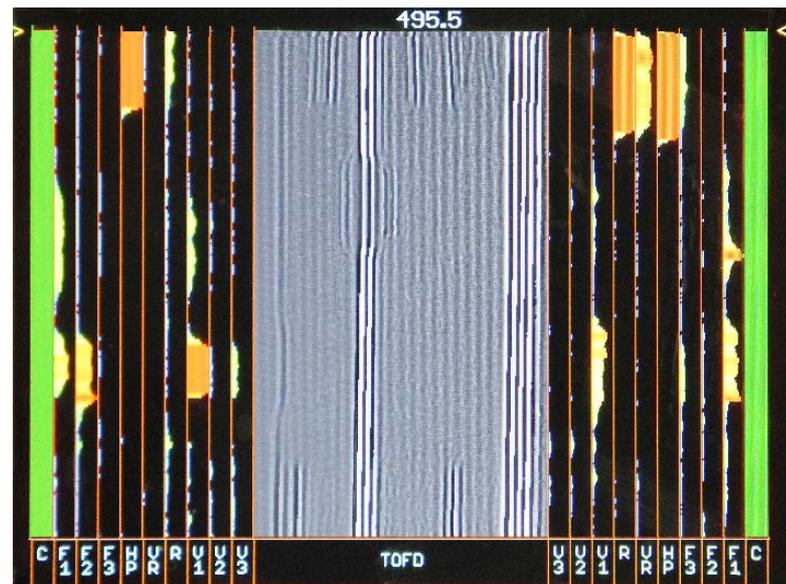
Результат контроля
калибровочного блока с
плоскодонными отражателями
толщиной 21.6 мм
